## TECHBRINGER CABLING - NETWORKING

Porto Alegre, 19 de outubro 2024.

**Assunto:** Relatório de serviço de execução

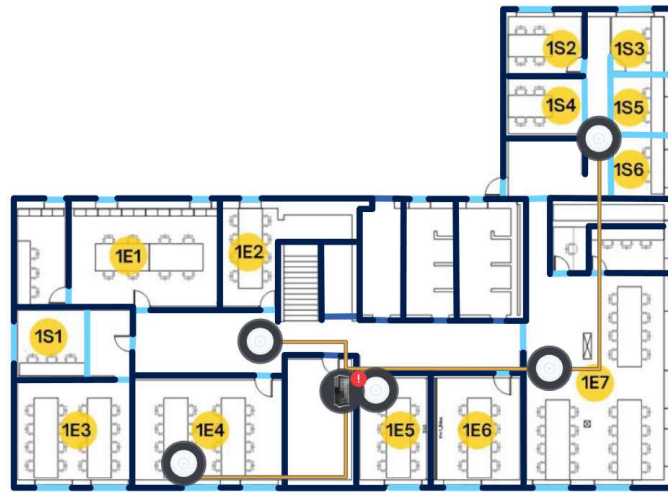
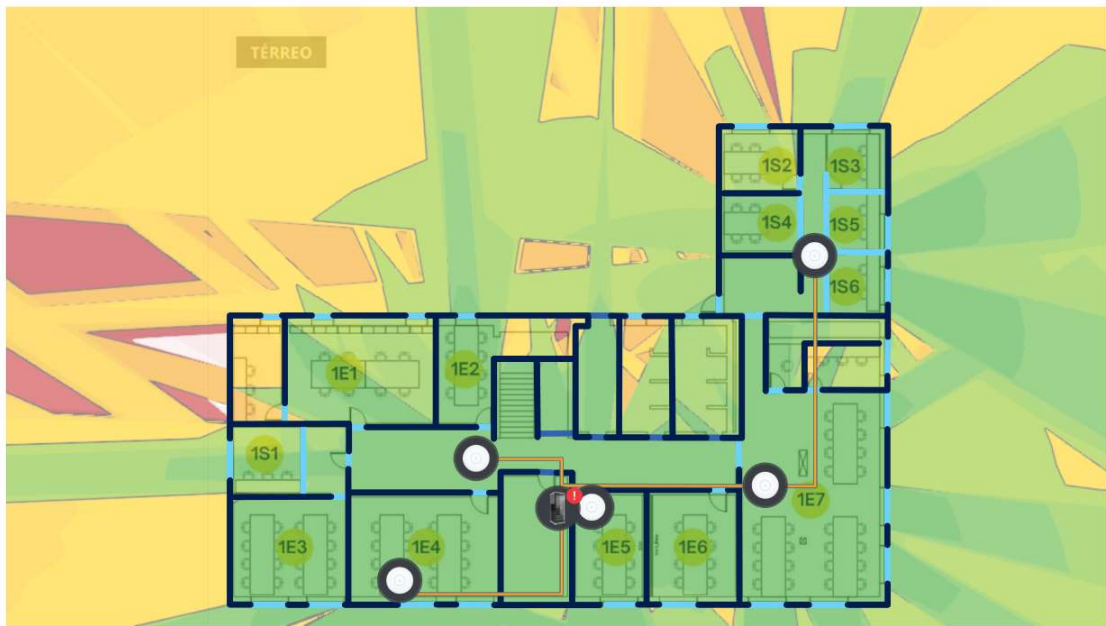
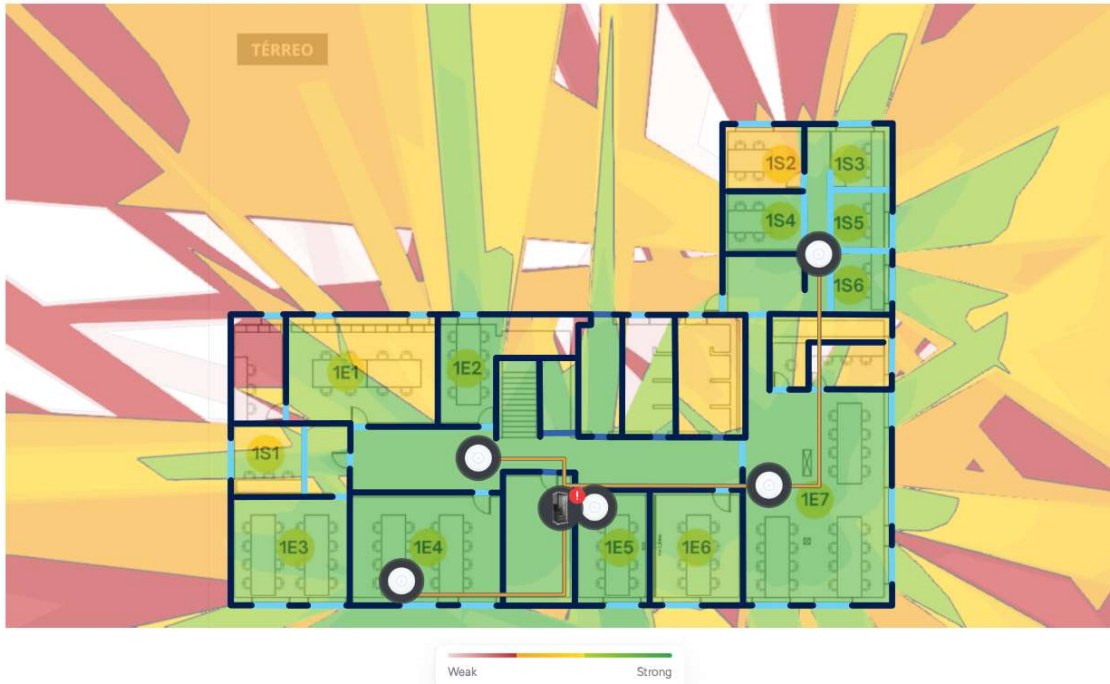
TÉRREO

Identificadas áreas críticas com sinal fraco em alguns cantos das novas salas, devido ao posicionamento inadequado.

Foram encontrados APs fixados com altura menor que o recomendado pelo fabricante de 2.30m de altura.

Quanto ao posicionamento nas salas, foi observado que os APs não estão centralizados nos ambientes onde foram inseridos, quanto mais centralizada a antena melhor é sua área de cobertura da célula de irradiação de sinal de rádio.

Recomendação: Reposicionar corretamente os APs, centralizar e ajustar a posição dos APs atuais para cobrir esses pontos de área de sombra encontradas conforme gráfico apresentado no Anexo de mapeamento de sinal em anexo.

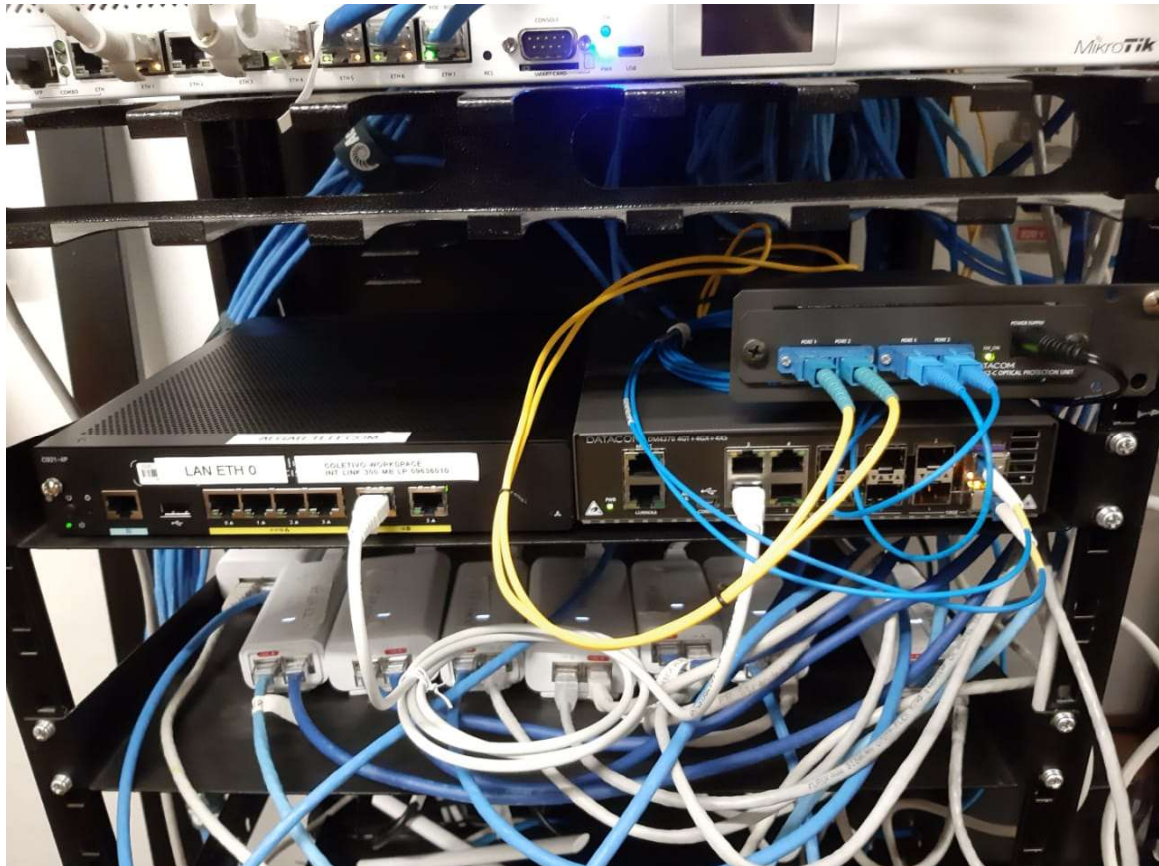
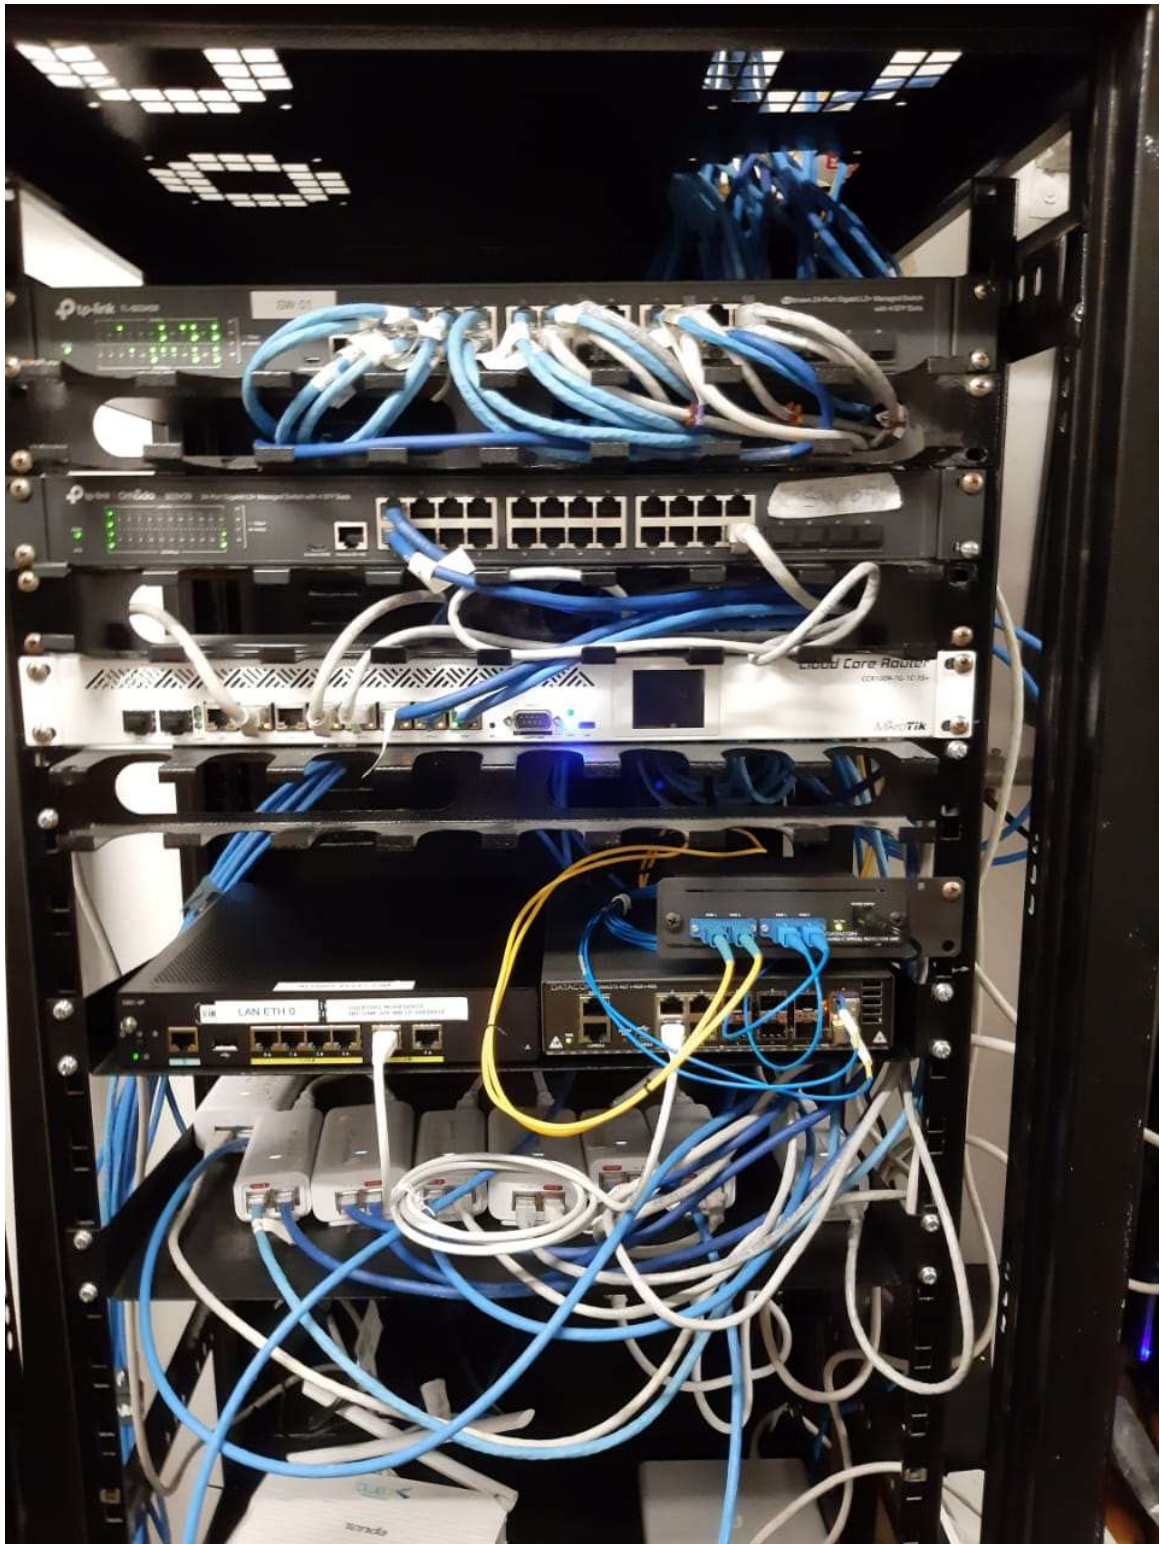
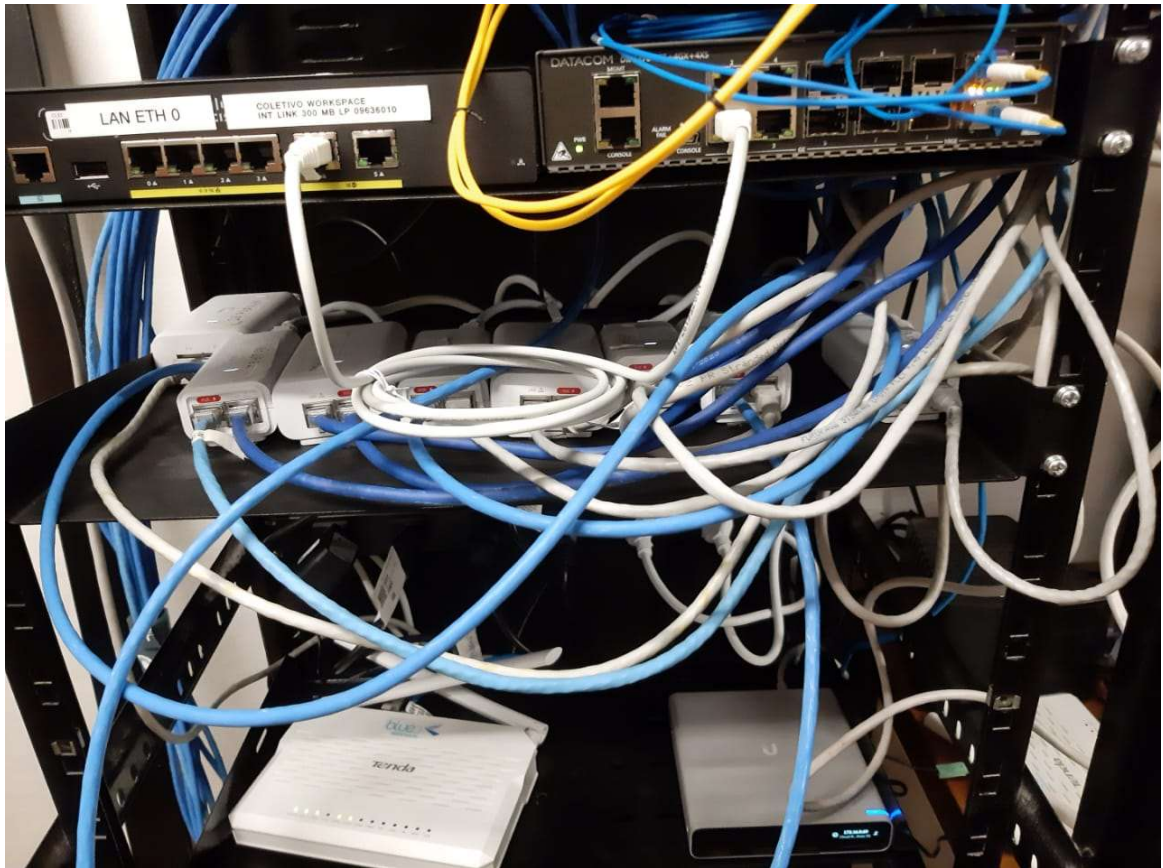
Cenário encontrado.

- **Equipamentos posicionados de forma aleatória**, sem seguir uma lógica funcional.
- **Cabos emaranhados**, com ausência de identificação clara e dificultando a manutenção.
- Presença de **cabos elétricos e de rede misturados**, aumentando riscos operacionais.
- Falta de **gestão de espaço vertical**, ocupando slots de forma ineficiente.
- Problemas de **superaquecimento** devido ao bloqueio do fluxo de ar entre os equipamentos.

- Posicionamento dos **equipamentos mais críticos na parte superior** e com acesso facilitado.
- Uso de **guias de cabos horizontais** para organização das conexões.
- Separação dos cabos por **tipo e função**:
  - Energia: Passagem separada para evitar interferência.
  - Rede: Patch cords organizados por switch.

- Uso de **etiquetas padronizadas** para identificação dos cabos (rede e energia).
- Criação de um **diagrama atualizado** do rack para facilitar futuras intervenções.

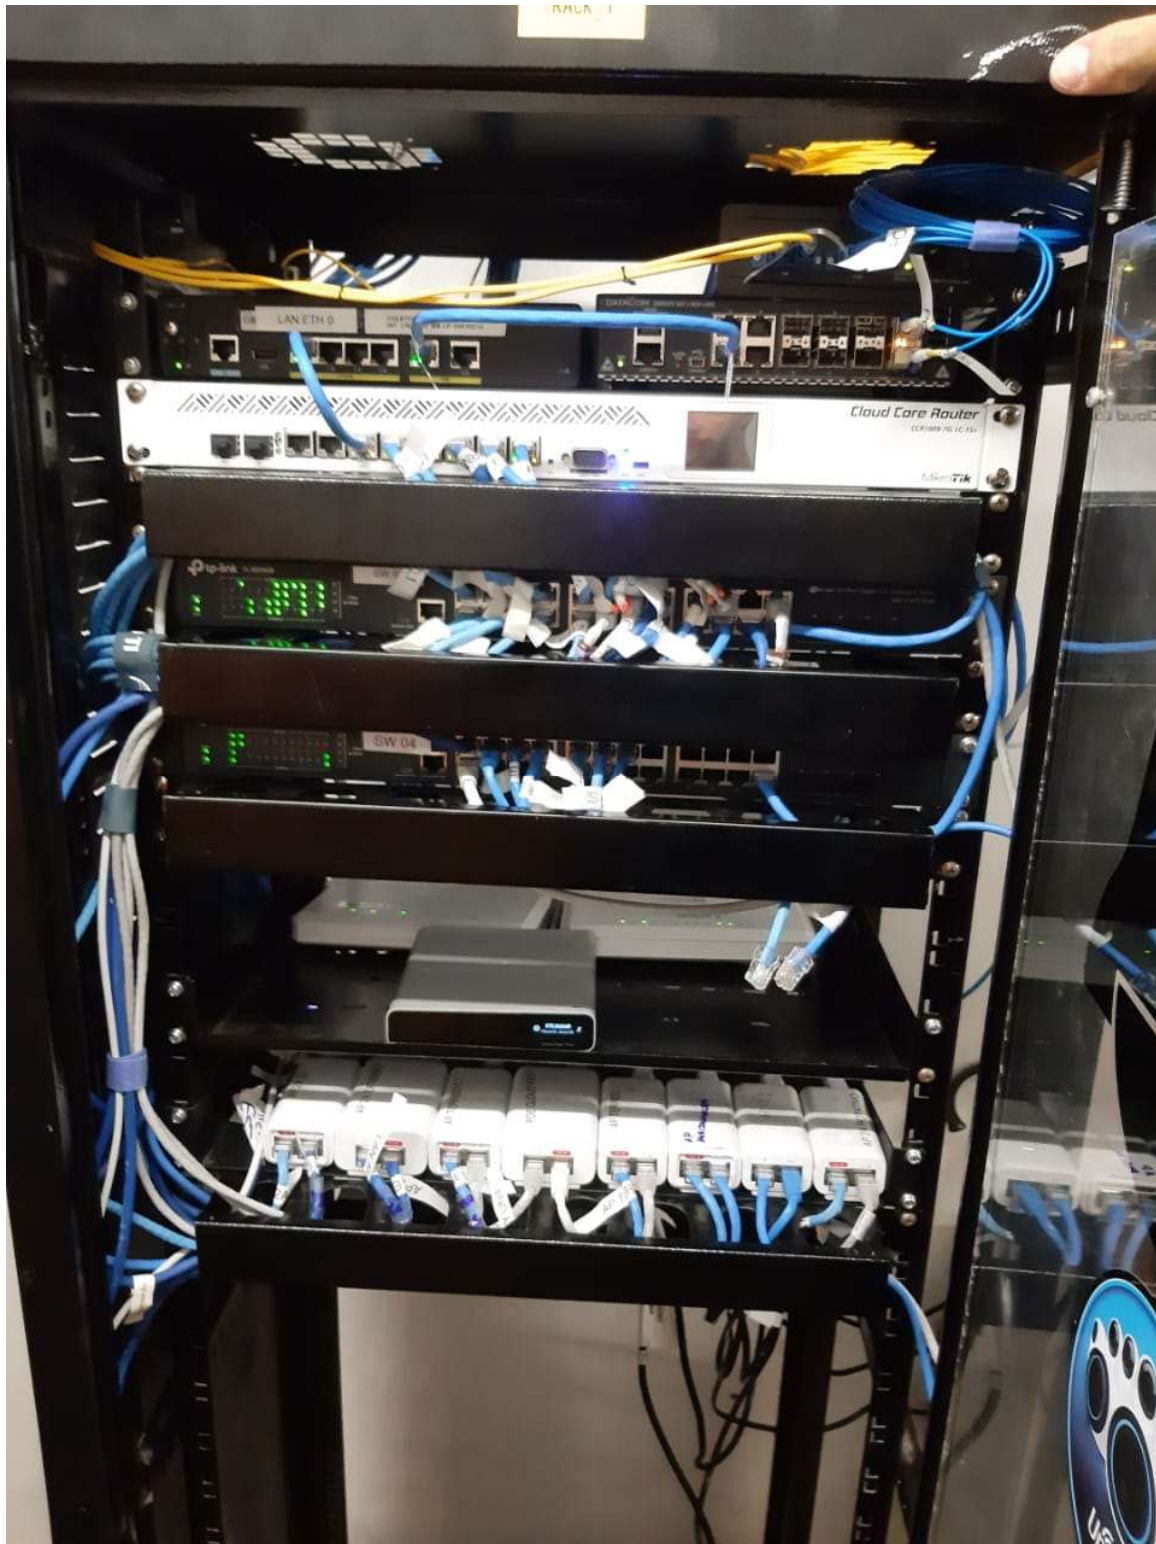
Entrega

- **Redução do tempo de manutenção** devido à organização física e mapeamento claro das conexões.
- **Fluxo de ar otimizado**, diminuindo a temperatura dos equipamentos e aumentando a eficiência do resfriamento com 10 graus abaixo da medição anterior de 37 graus.
- **Redução de riscos operacionais** com a separação de cabos de energia e rede.
- Melhor **visualização e acesso aos equipamentos**, facilitando a gestão diária.
